江西桥养护维修施工图设计说明

江西桥位于芜湖市无为市 G347 南德线，桥梁中心桩号为 K135+053，始建于 2004 年，管养单位为芜湖市公路管理服务中心无为市分中心。

王福渡大桥养护维修施工图设计说明

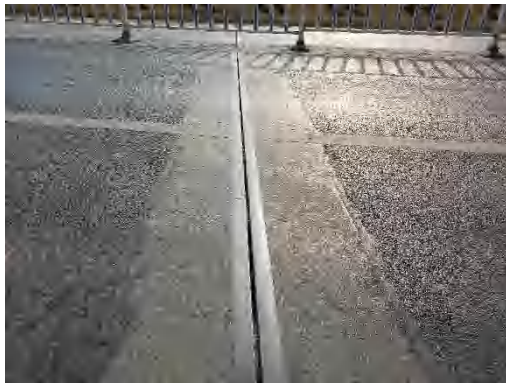
伸缩缝堵塞、止水带破损

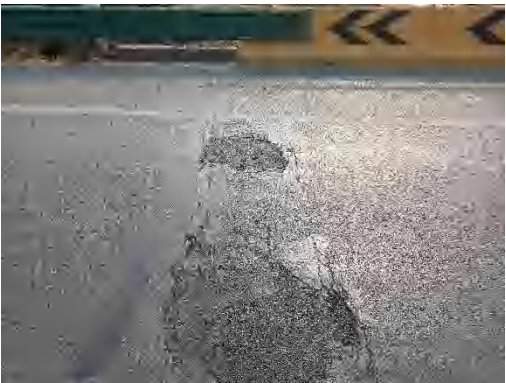
桥头路面局部破损严重

对于桥头桥面铺装局部破损，应先凿除桥头背墙连接处铺装，重新设置桥头背墙连续。

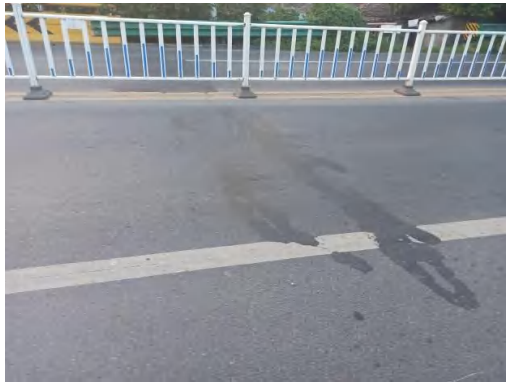
桥面铺装裂缝

- ①对于桥面裂缝,首先清除缝内杂物,然后采用灌封胶封闭裂缝;

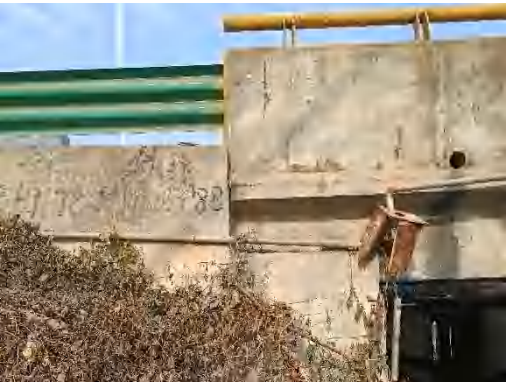
护栏破损露筋

①对护栏表面的混凝土破损与露筋锈蚀处清理、除锈，然后采用环氧砂浆修补，修补完成后，采用黄色氟碳漆对护栏表面进行刷新；

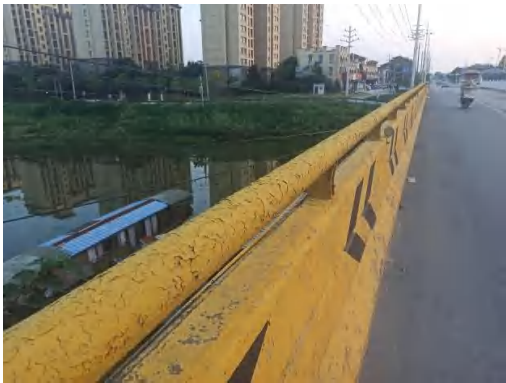
护栏钢扶手锈蚀

②对护栏钢扶手进行除锈防锈处理，表面漆采用黄色漆；

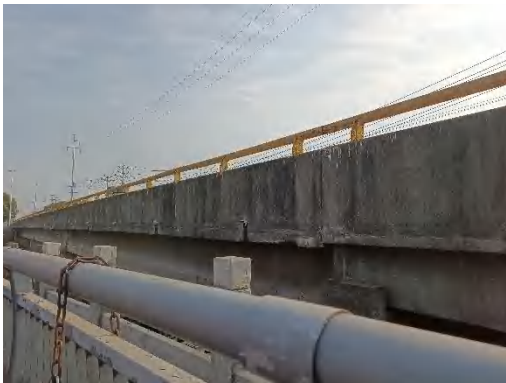
泄水管破损、流水侵蚀

对于破损及未伸出梁体的泄水孔，应首先清除原泄水孔内杂物，测量原泄水孔尺寸，拆除旧的 PVC 泄水管，然后采用相同尺寸的 PVC 管深入至旧泄水管进口处，泄水管总长度应伸出梁体不小于 10cm，泄水管与孔壁间采用密封胶或砂浆封死。

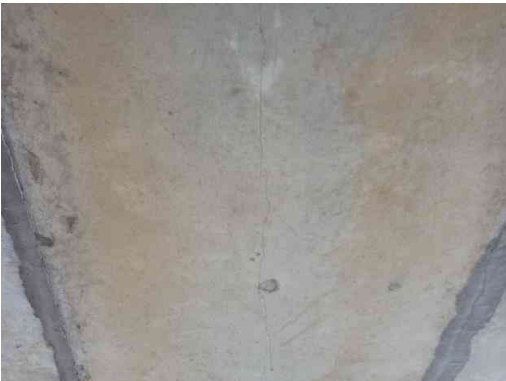
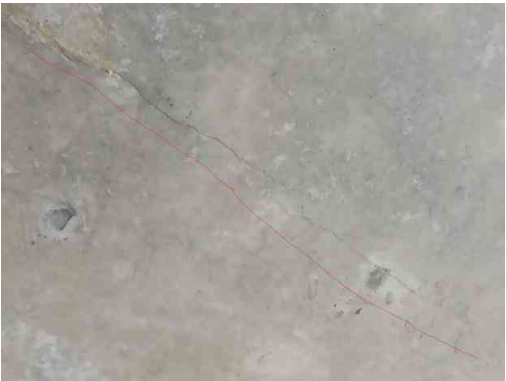
引桥空心板底纵向贯通裂缝

- ①首先对板底纵向裂缝按照不同宽度分别进行封闭处理；
- ②裂缝封闭完成后在板底每隔 2m 横向粘贴碳纤维布进行加固。

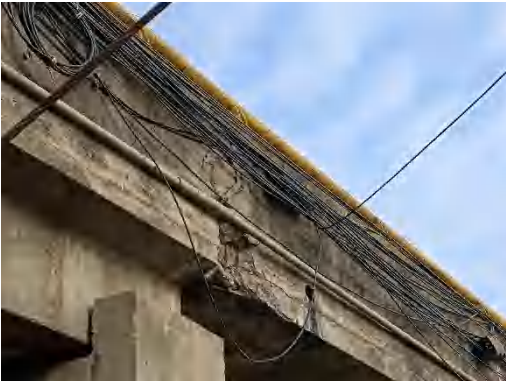
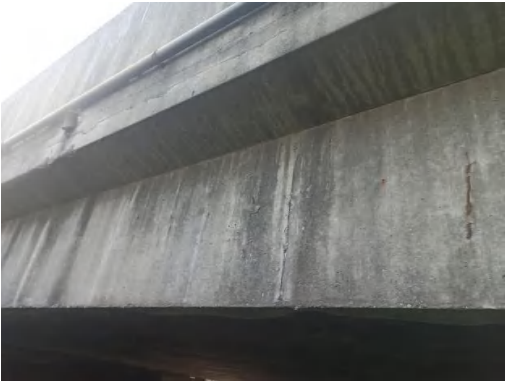
主梁混凝土破损露筋  
表 4-1 上部承重构件病害表

- ①修补前先对混凝土与露筋锈蚀处清理和除锈。
- ②采用钢筋阻锈剂对钢筋防锈,然后采用环氧砂浆修补混凝土。

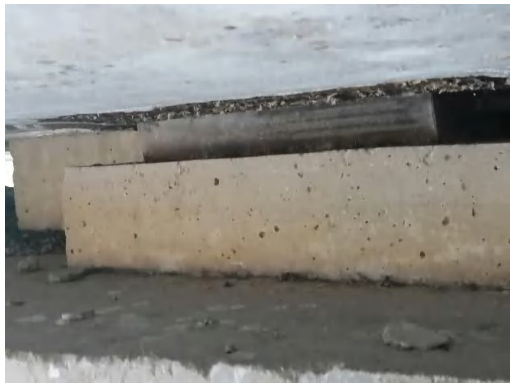
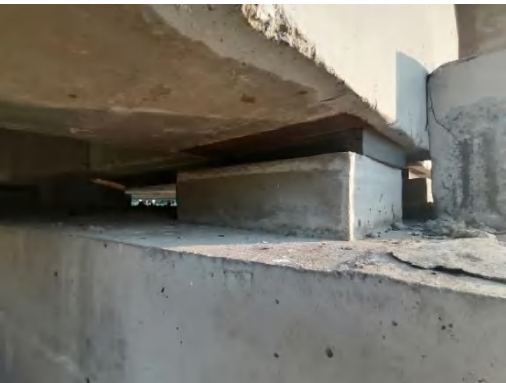
支座移位、老化开裂

- ①对损坏支座所在一联的梁体进行同步顶升；
- ②采用相同型号对破损失效支座所在桥墩的支座进行全部更换，其余位置封补轻度开裂的支座；
- ③对锈蚀的制作钢垫板进行除锈防锈处理。

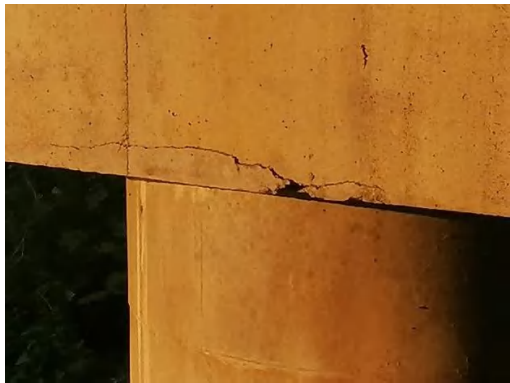
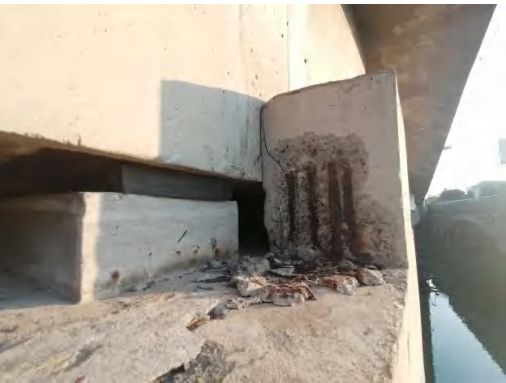
桥墩盖梁破损露筋

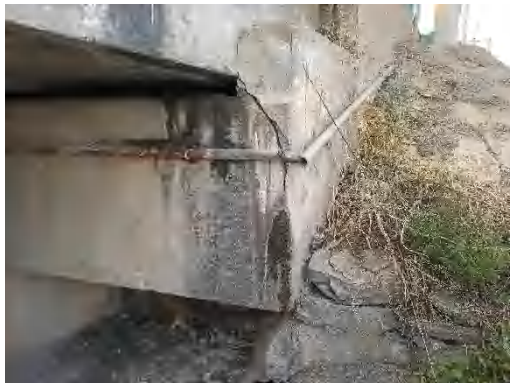
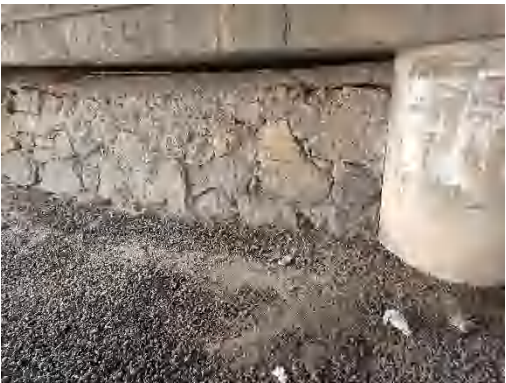
桥台挡块斜向开裂

桥台底部砌体松散

①对于耳墙裂缝，采用压力注浆法灌注环氧树脂胶进行封闭，处理完成后垂直裂缝方向粘贴碳纤维布；

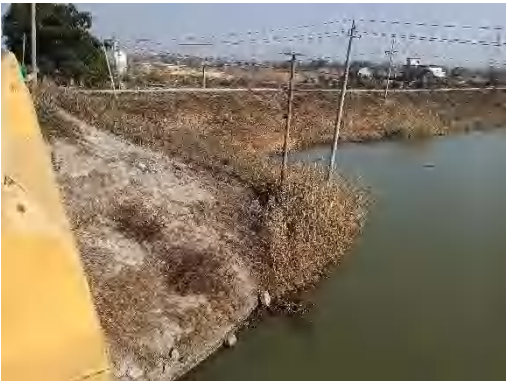
老桥锥坡破损杂草滋生

- 3、清除锥坡杂草，采用 M12.5 水泥砂浆进行填补及勾缝
  - 4、桥面沥青铺装整体铣刨，并在处理完下层混凝土铺装病害后重铺，新建立桥面铺装应保证平整，并设置 2%横坡，按照原桥面施画交通标线
  - 5、于两侧桥台及拱顶现状横向裂缝处重做桥面连续结构
- 待上面层沥青铺装铣刨完成后，以现状横向裂缝位置为中心，顺桥向凿除 2.5m 范围内混凝土铺装，重新设置拉杆，桥面混凝土铺装凿除时，应注意保留原铺装内钢筋网片。

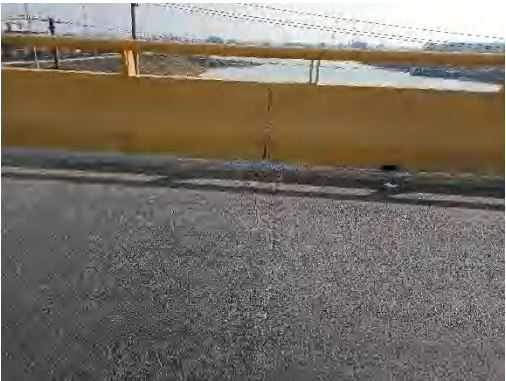
桥面横向裂缝延伸至护栏

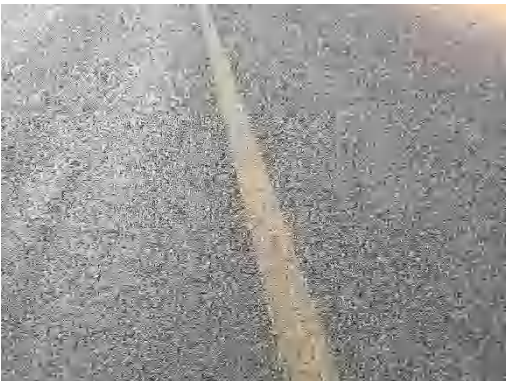
桥面中心纵向裂缝

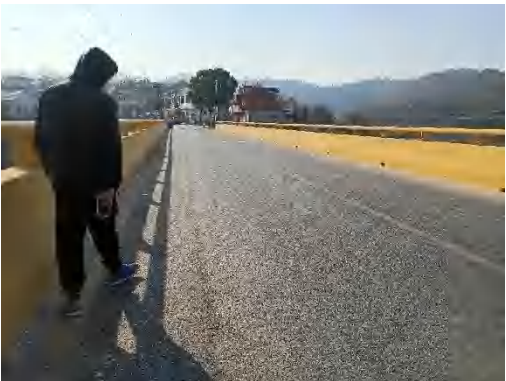
桥面不平整局部凹陷

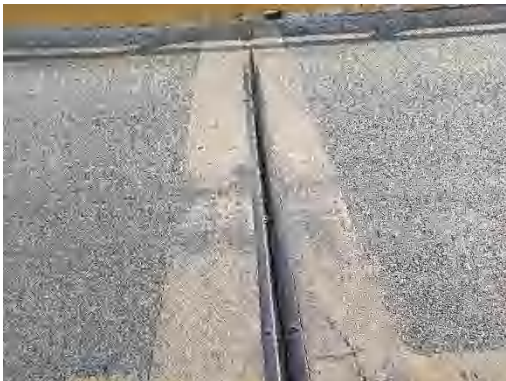
伸缩缝止水带破损

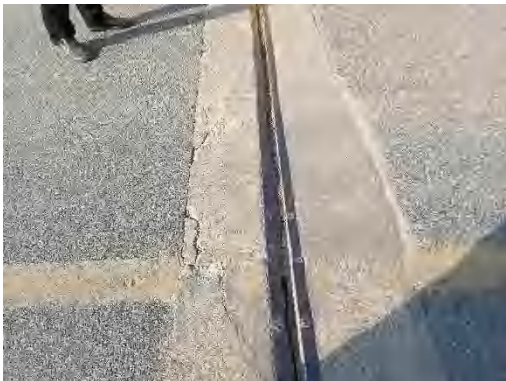
伸缩缝锚固区破损

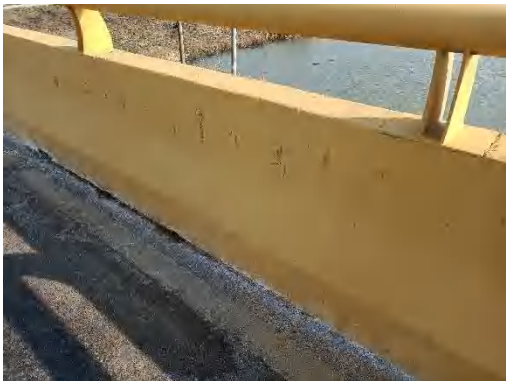
护栏表面破损露筋

- ① 对护栏表面的混凝土破损露筋及裂缝病害采用前述方式进行修补，修补完成后，采用黄色氟碳漆对护栏表面进行刷新；

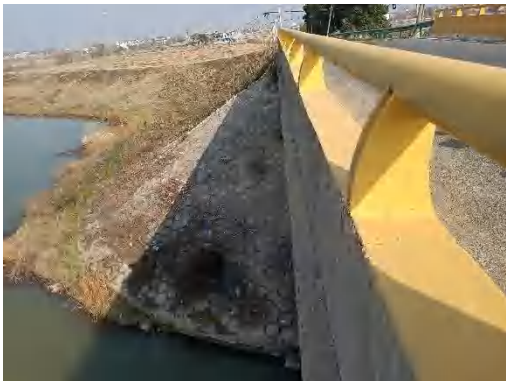
钢扶手轻微锈蚀

②对护栏钢扶手进行除锈防锈处理，表面漆采用黄色漆。

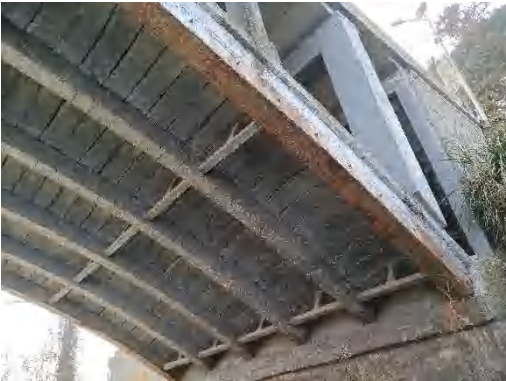
拱肋钢板锈蚀

- ①采用前述方式封闭拱波裂缝；
- ②对锈蚀的钢板进行除锈，并重新涂装防锈涂料；
- ③凿除横向联系表面风化部分混凝土保护层，并采用环氧砂浆进行恢复；
- ④拱上立柱竖向裂缝封闭。

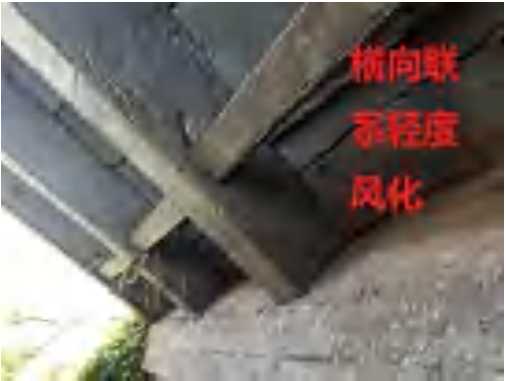
横向联系风化

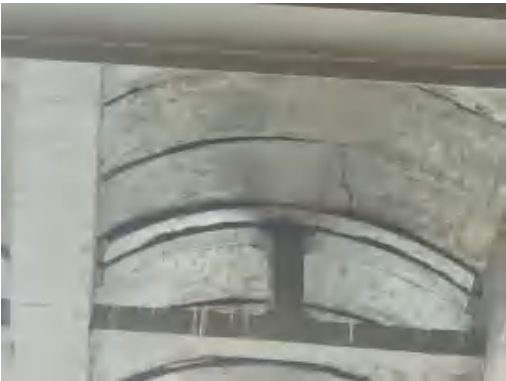
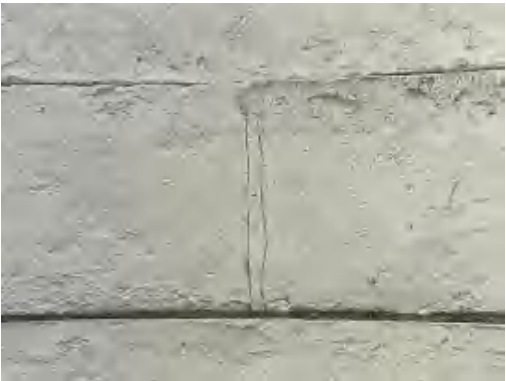
拱波横向裂缝

腹拱圈横向裂缝

拱上立柱竖向裂缝

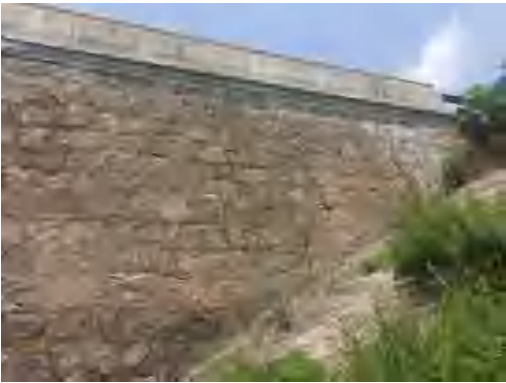
桥台侧墙灰缝脱落

- ①清理砌体表面风化脱落，采用环氧砂浆填补勾缝缺失部分及及桥台侧墙斜向裂缝；
- ②处理完成后，对桥台台身及侧墙采用 C15 喷射混凝土进行包裹。

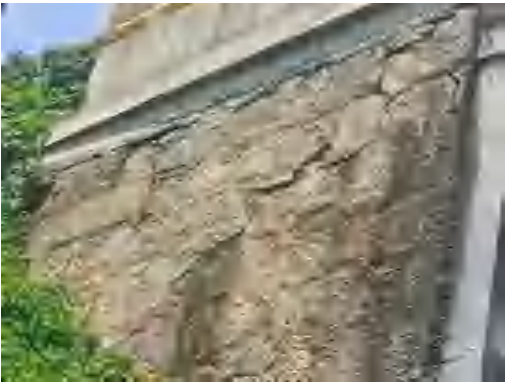
桥台侧墙斜向裂缝

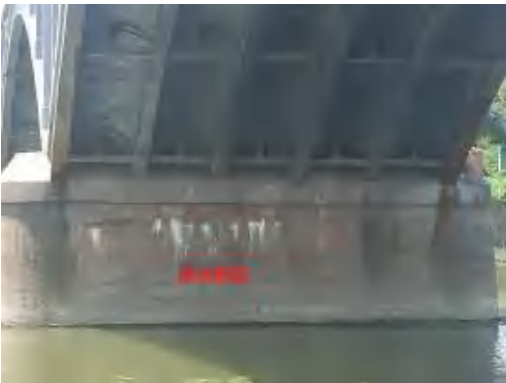
桥墩墩身析白

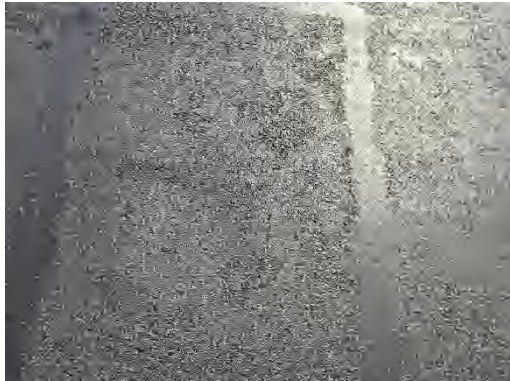
桥面铺装局部破损

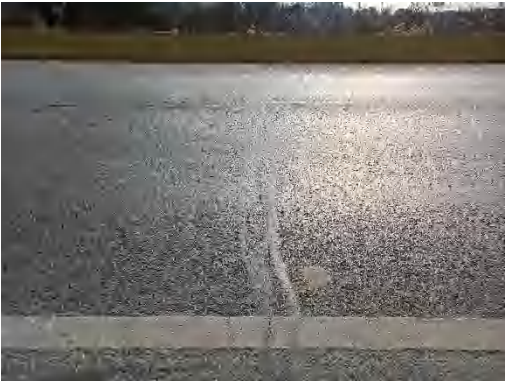
横向贯通裂缝

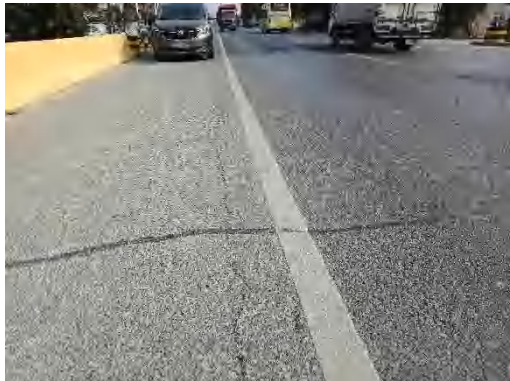
纵向贯通裂缝

4、以纵向贯通裂缝为中心铣刨 2m 宽沥青铺装、1m 宽混凝土铺装，清理并重设铰缝内混凝土

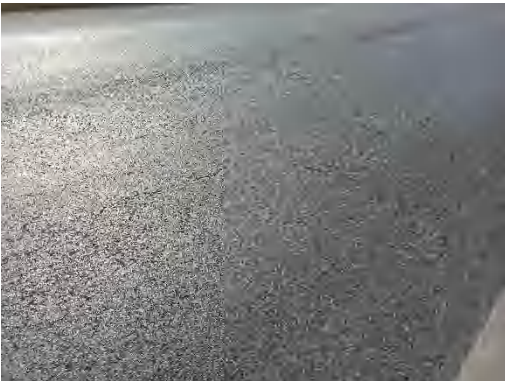
桥面铺装裂缝

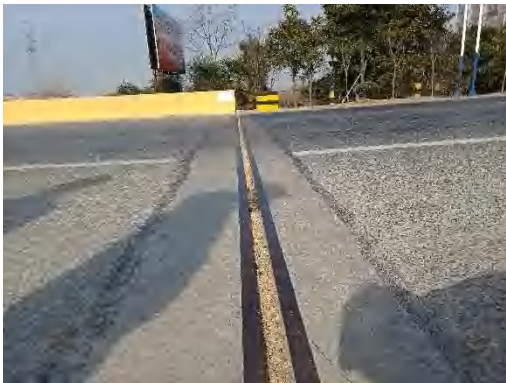
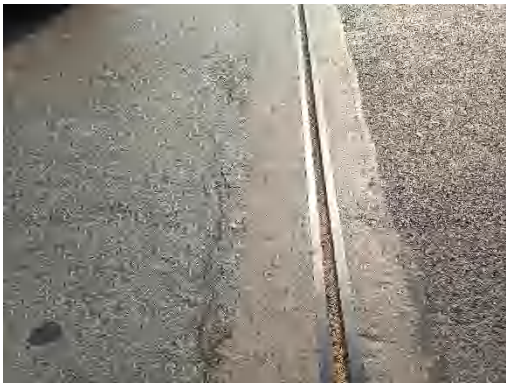
桥头未设置防撞护栏、伸缩缝堵塞、锚固区及接缝处破损

- ①清理伸缩缝内堵塞的垃圾泥土等杂物；
- ②更换伸缩缝止水带；
- ③采用前述方式修补锚固区破损及接缝处裂缝。

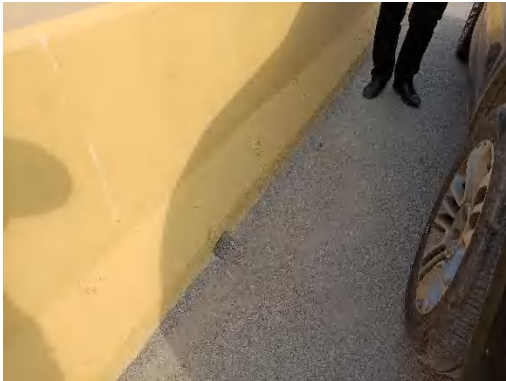
护栏表面破损

对护栏表面的混凝土破损与露筋锈蚀处清理、除锈，然后采用环氧砂浆修补，修补完成后，采用黄色氟碳漆对护栏表面进行刷新；

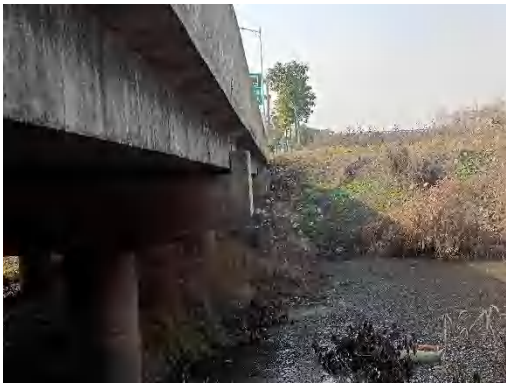
桥墩盖梁剥蚀露筋

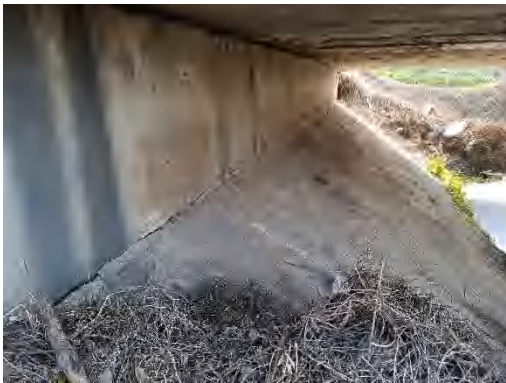
台前砌体老化松动

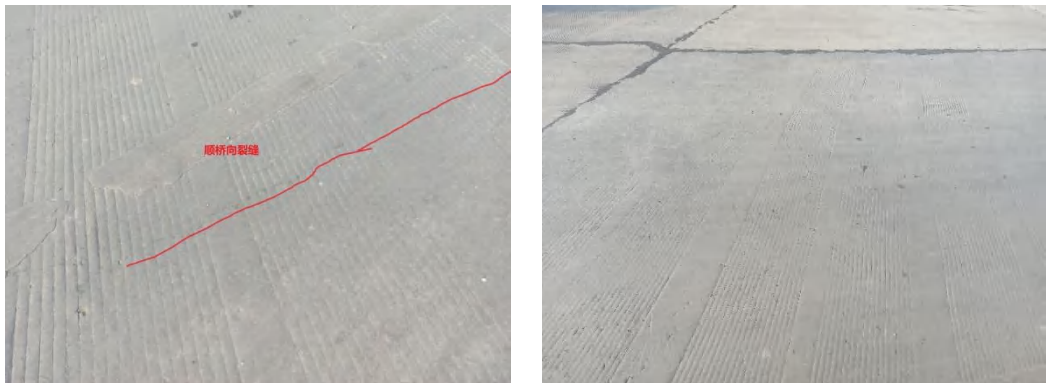
桥面铺装裂缝

| 桥梁构件 | 构件编号 | 缺损部位 | 缺损类型 | 缺损数量 | 病害描述 | 病害标度 | 构件评分 |
|---|---|---|---|---|---|---|---|
| 桥面铺装 | 1# | 混凝土桥面 | 露骨 | 1 | 局部存在少量顺桥向裂缝 | 2 | 80.00 |

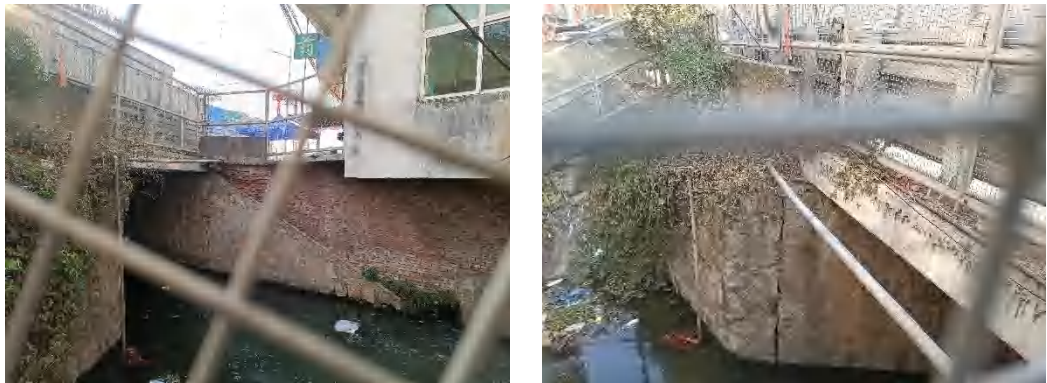
桥台砌体风化、裂缝

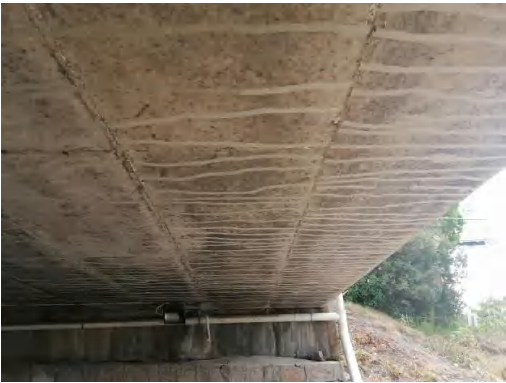
空心板横向修复

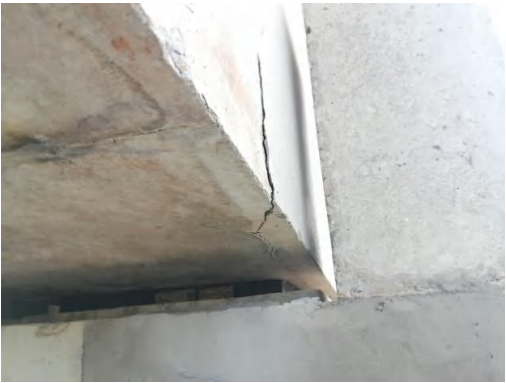
T 梁腹板破损裂缝

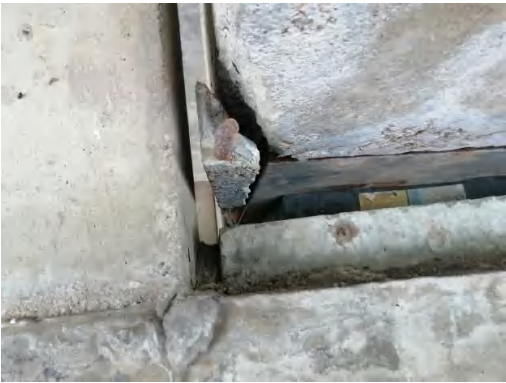
T 梁腹板破损露筋

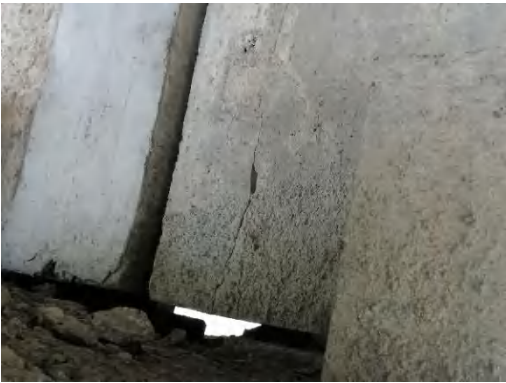
T 梁端部竖向裂缝

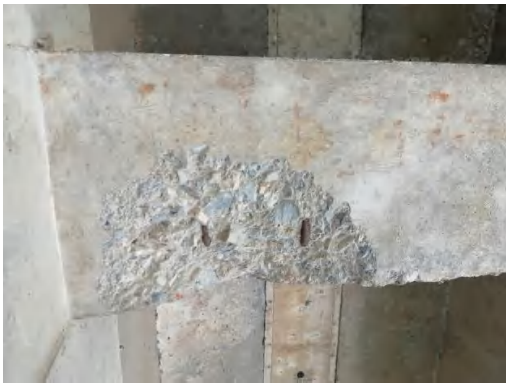
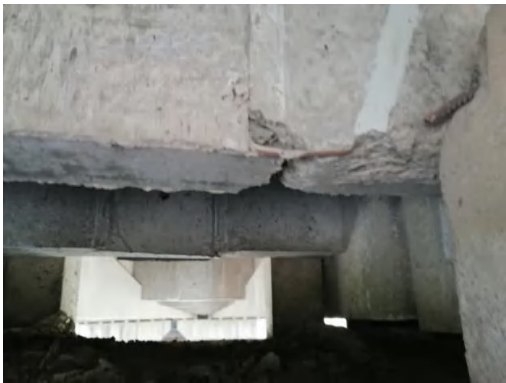
横隔板底部破损露筋

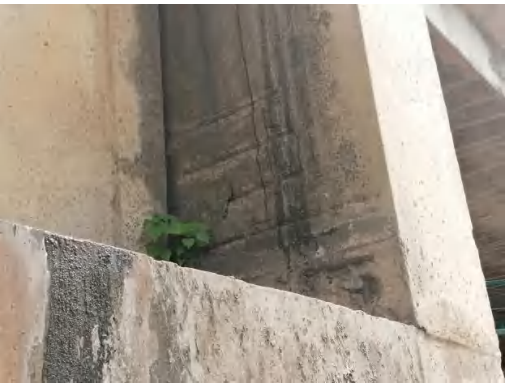
桥台盖梁渗水钢筋锈胀

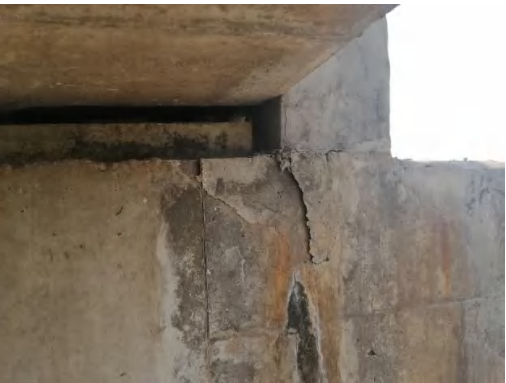
桥墩盖梁渗水混凝土侵蚀

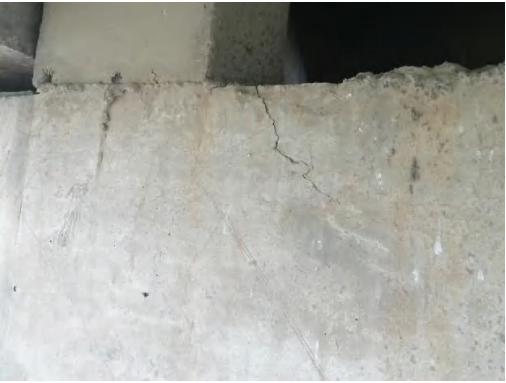
盖梁顶斜向裂缝

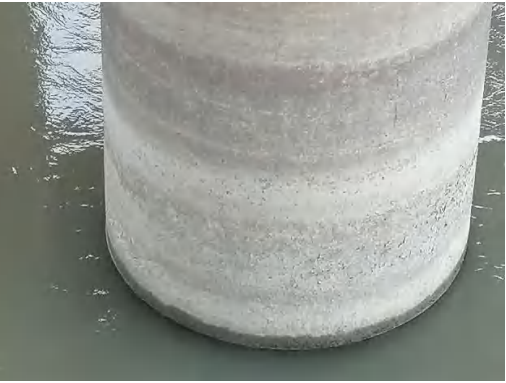
桥墩立柱冲刷露骨

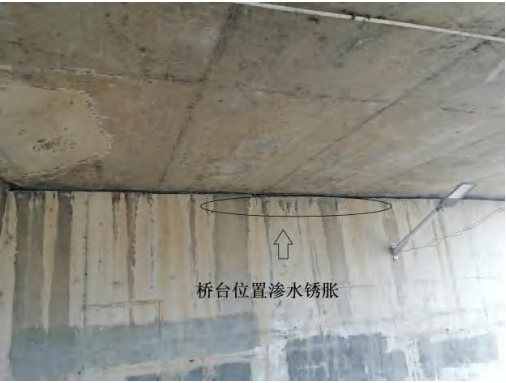
台帽渗水锈胀
