江西桥养护维修施工图设计说明

江西桥位于芜湖市无为市 G347 南德线，桥梁中心桩号为 K135+053，始建于 2004 年，管养单位为芜湖市公路管理服务中心无为市分中心。

王福渡大桥养护维修施工图设计说明

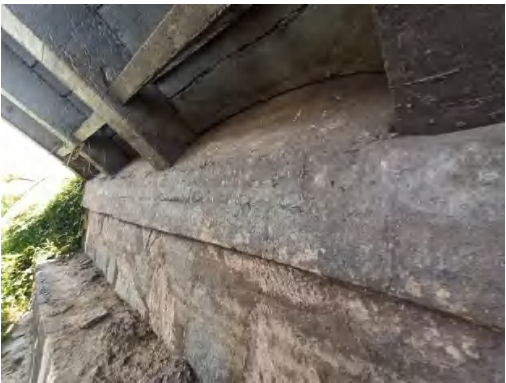
桥台风化露骨

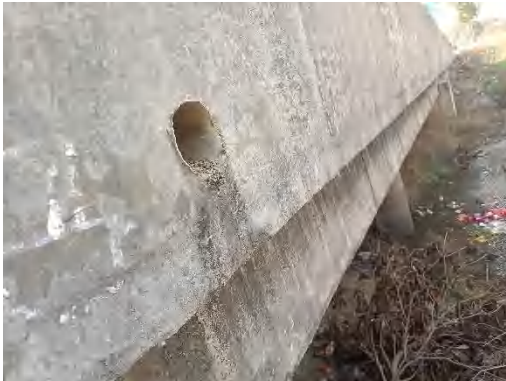
泄水管未伸出梁体

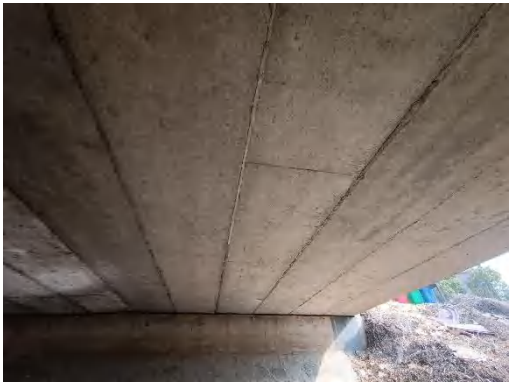
（1）两侧对称位置，外侧边缘起第三、四块空心板间铰缝松动；

第三、四块板间铰缝松动

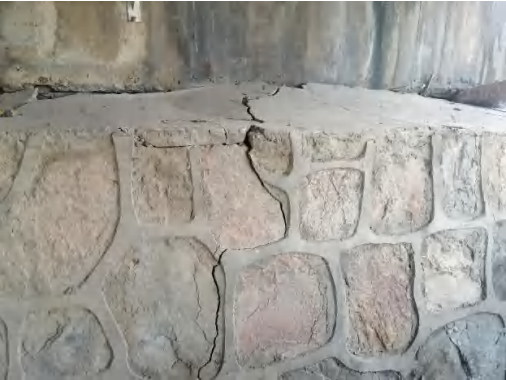
护坡竖向裂缝

| 桥梁构件 | 构件编号 | 缺损部位 | 缺损类型 | 缺损数量 | 病害描述 | 病害标度 | 构件评分 |
|---|---|---|---|---|---|---|---|
| 护坡 | L0 | 护坡 | 沉降 | 1 | 0#台护坡砌石竖向贯通裂缝，两侧轻度沉降（图 15） | 3 | 60.00 |

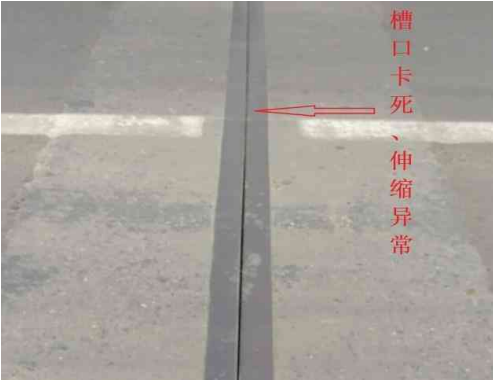
伸缩缝槽口卡死

4、更换槽口卡死的伸缩缝，清理堵塞伸缩缝并重设止水带

- ①凿除原桥梁伸缩缝时应注意保留桥面铺装钢筋网；
- ②更换的伸缩缝规格要与原伸缩缝一致。

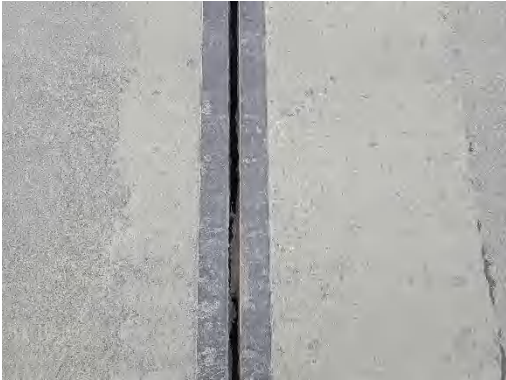
伸缩缝止水带破损

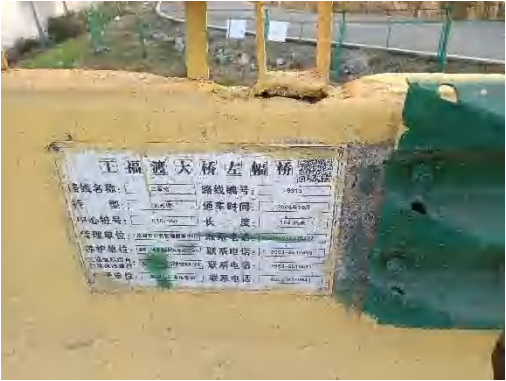
护栏混凝土破损

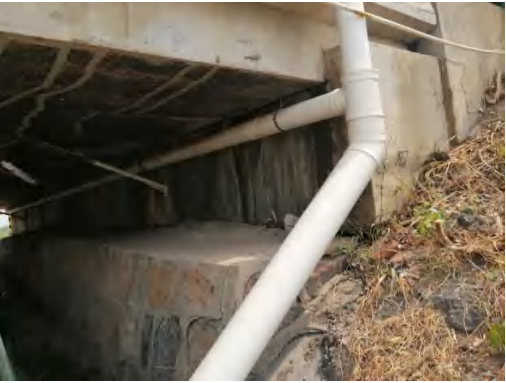
桥台台帽渗水
