江西桥养护维修施工图设计说明

江西桥位于芜湖市无为市 G347 南德线，桥梁中心桩号为 K135+053，始建于 2004 年，管养单位为芜湖市公路管理服务中心无为市分中心。

王福渡大桥养护维修施工图设计说明

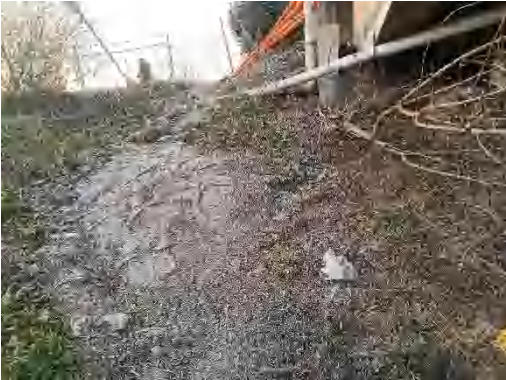
- (1) 桥台锥坡杂草滋生，砌石勾缝松动，护坡存在竖向裂缝；
- (2) 左幅桥伸缩缝槽口卡死，梁体伸缩异常；右幅伸缩缝轻度堵塞、止水带破损；
- (3) 全桥护栏表面轻度风化污染，涂料起皮剥落，混凝土表面存在裂缝及混凝土剥落病害；钢扶手轻度锈蚀；
- (4) 泄水管个别位置破损缺失。

桥台锥坡杂草滋生

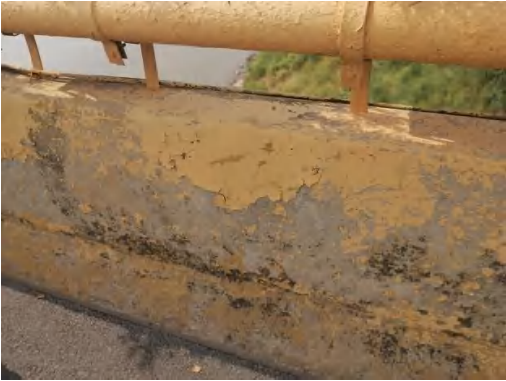
护栏表面轻度风化

| 桥梁部件 | 构件编号 | 缺损部位 | 缺损类型 | 缺损数量 | 病害描述 | 病害标度 | 构件评分 |
|---|---|---|---|---|---|---|---|
| 护栏 | L | 污染 | 锈蚀 | / | 全桥护栏轻度风化污染 | 2 | 80.00 |
| | R | 污染 | 锈蚀 | / | 全桥护栏轻度风化污染 | 2 | 80.00 |

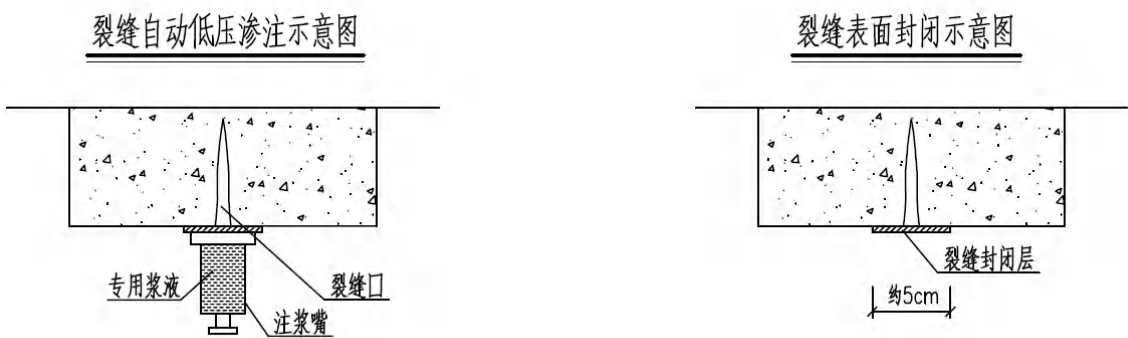
混凝土裂缝封闭示意图

宽度<0.15mm 的裂缝，浅裂缝采用环氧树脂浆液进行封闭处理，深裂缝采用低粘度环氧树脂浆液灌注；宽度≥0.15mm 采用灌缝处理，采用环氧树脂浆液灌注；裂缝宽度>1.0mm 时，采用微膨胀水泥浆液进行修补，修补前应在裂缝表面涂刷一层水泥浆界面剂。 施工前应保证裂缝干燥、洁净。
